DACHSANIERUNG HASSO-PLATTNER-INSTITUT IN POTSDAM

Dachsanierung Hasso-Plattner-Institut für Softwaresystemtechnik GmbH in Potsdam

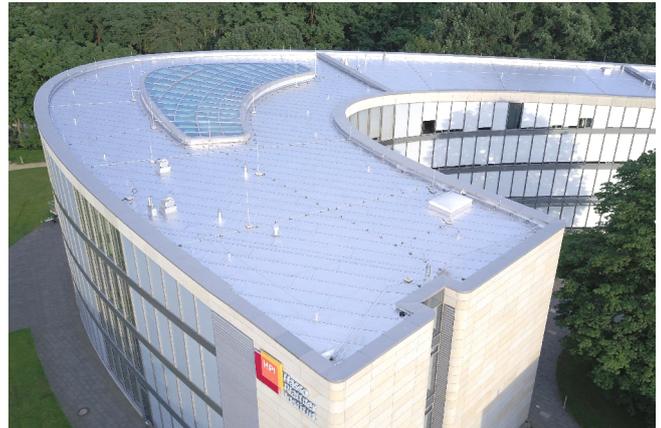
Dachfläche Bauteil 1, 2 und 3 copy by DaBeSa Dachdecker und Dachklempner GmbH

Im Rahmen der Sanierung, die 2017 in drei Bauabschnitten analog zu den Brandabschnitten erfolgte, wurden der Dachaufbau bis zur massiven Dachdecke, die Dachanschlüsse an aufgehenden Bauteilen, Attikaabdeckungen, Rinnen, Absturzsicherungen und Blitzschutz rück- und neu aufgebaut. Die Aluminium-Stehfalzdeckung wurde durch eine dreilagige Bitumenabdichtung der Firma icopal ersetzt. Um die Optik der Bestandsdachfläche nachzuempfinden, wurde als Oberlage die metallkaschierte Elastomerbitumen-Schweißbahn Icopal ELASTO-VERAL®Edelstahl eingebaut. Die Waffelprägung der Bahnoberfläche kompensiert das unterschiedliche Dehnungsverhalten von Edelstahl und Bitumen. Zur sicheren Ableitung des Regenwassers zu den Dachabläufen wurden bereichsweise Gefälleanpassungen mit Icopal Villaperl - einer gebundenen Schüttung aus Blähglasgranulat - vorgenommen.

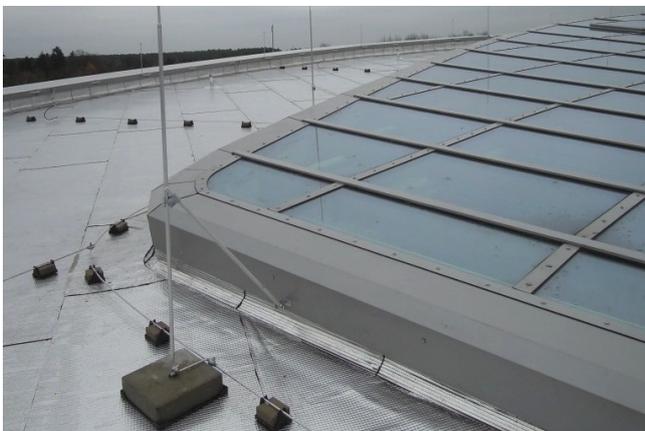
Oberlicht Bauteil 2

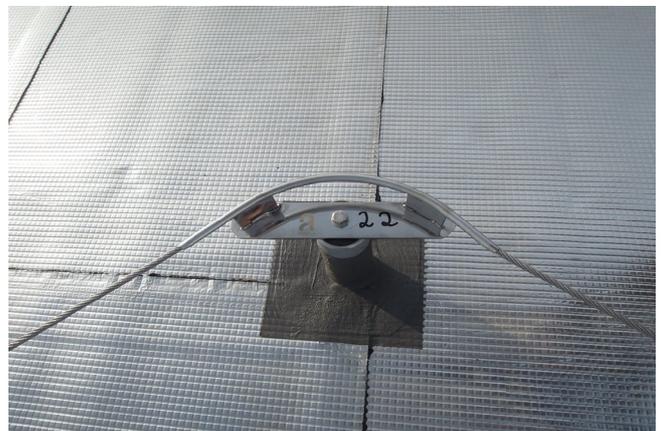
Detail Icopal ELASTO-VERAL®Edelstahl und Absturzsicherung (überfahrbares Seilsystem) vor Beschichtung der Flüssigabdichtung mit Icopal Silver-Primer
