DACHSANIERUNG HASSO-PLATTNER-INSTITUT IN POTSDAM

Dachsanierung Hasso-Plattner-Institut für Softwaresystemtechnik GmbH in Potsdam

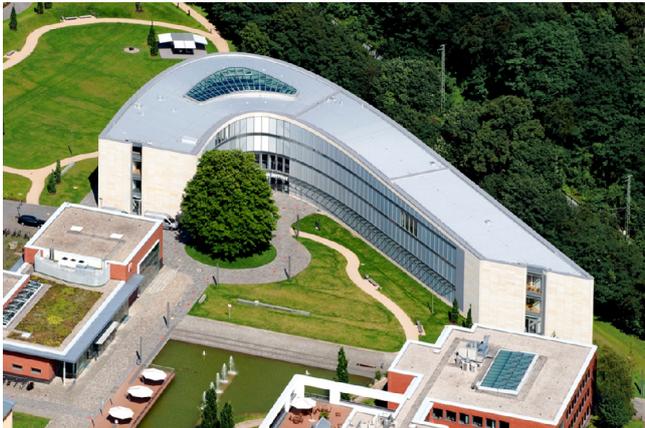
Luftbild von Westen vor der Sanierung
copy by https://hpi.de/fileadmin/user_upload/hpi/navigation/25_presse/25_bildmaterial/05_Fotos/10_campus/20110718_HPI_Luftbild_224x1494.jpg
