Hechtsölle

Revitalisierung eines Soll-Mosaiks als Ausgleichsmaßnahme

VIUS Planergemeinschaft
Wolgaster Landstraße 2
17493 Greifswald

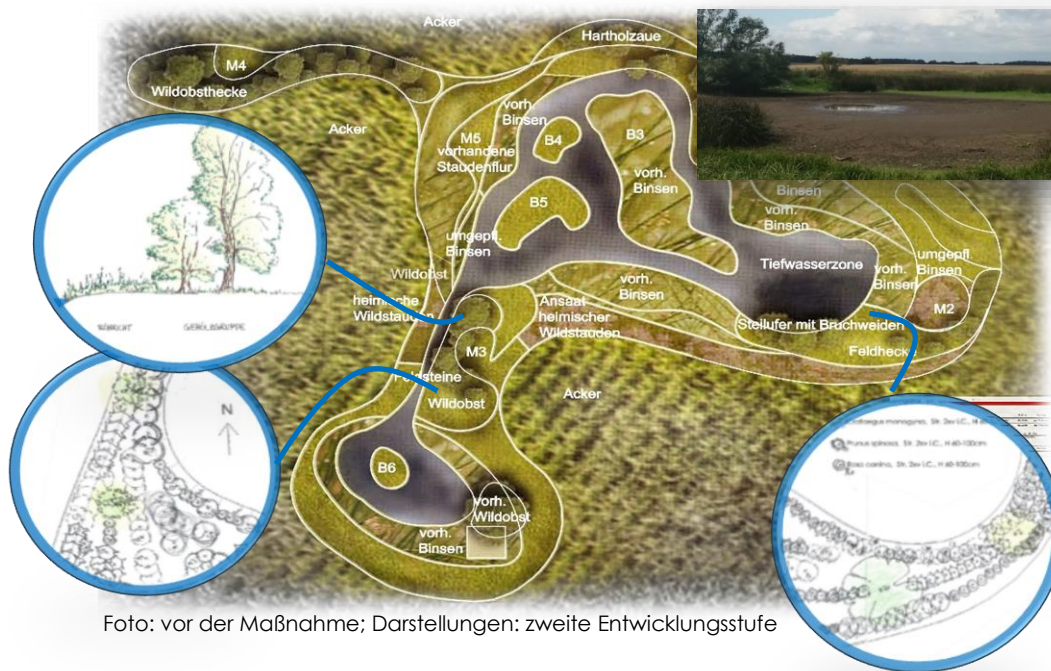
Foto: vor der Maßnahme; Darstellungen: zweite Entwicklungsstufe

Um eine hohe Biodiversität zu ermöglichen und eine Fülle von Ökosystemdienstleistungen zu erzielen, wurde ein Feinmosaik von Biotopen erarbeitet: Brutinseln für Kraniche, Flach- und Tiefwasserbereiche für Amphibien, Steinhaufen für Reptilien, Äsungsflächen für Wild, Anlage von Feldhecken und Ufergehölzen, Auswahl der Bepflanzung für Insekten und Vögel, Schaffung von Mikroklimata und die durch Acker zerschnittenen Soll-Bereiche wurden zu einem Komplex verbunden.
